SKARULIŲ ŠV. ONOS BAŽNYČIOS DENDROCHRONOLOGINIAI TYRIMAI IR PASTATO ISTORIJA

ADOMAS VITAS, GABIJA SURDOKAITĖ-VITIENĖ

DENDROCHRONOLOGICAL RESEARCH AND BUILDING HISTORY OF ST ANNE'S CHURCH IN SKARULIAI

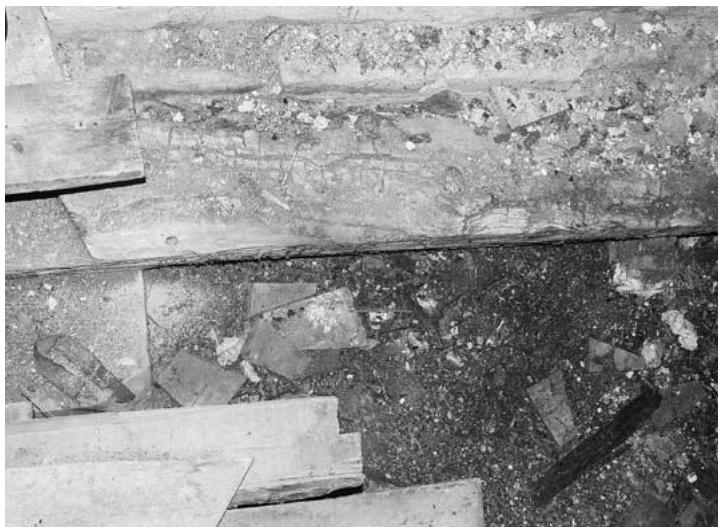
1 iliustracija.
 Perdangos sija
 virš presbiterijos.
 Kairėje pusėje
 matyti gręžinio
 paémimo vieta
 ir už jos esanti
 sandūra su kita
 perdangos sija.
 Adomo Vito
 nuotrauka, 2018

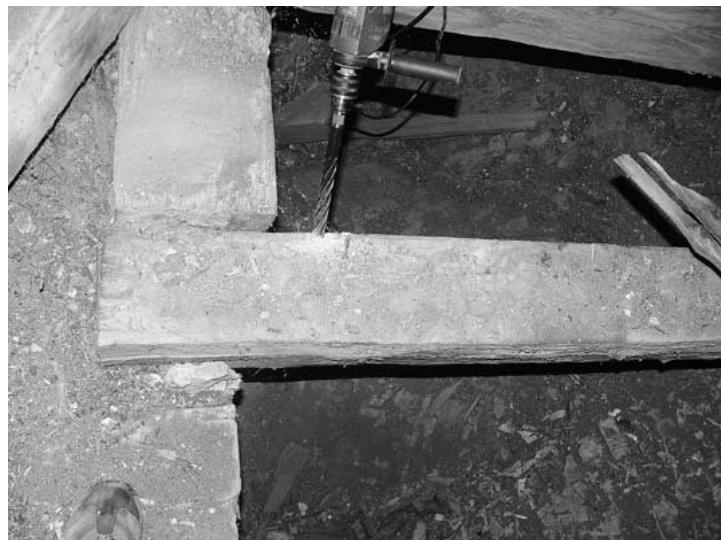
2 iliustracija.
Perdangos
sija virš
presbiterijos,
datuota 1572 m.
Nuotraukoje
matyti medienos
méginių
paémimo
gražtas. Adomo
Vito nuotrauka,
2018

Skarulių bažnyčios statybai naudotos medienos medžių kirtimo datos rodo apytikslį bažnyčios statybos laiką ir daugelį bažnyčios rekonstrukcijų. Seniausia mediena, rasta trijose bažnyčios perdangos sijose, buvo kirsta 1572–1574 m. Šios sijos yra perdangos konstrukcijose virš presbiterijos (iliustracija Nr. 2). Kaip matysime toliau, tai yra antrinio panaudojimo me-

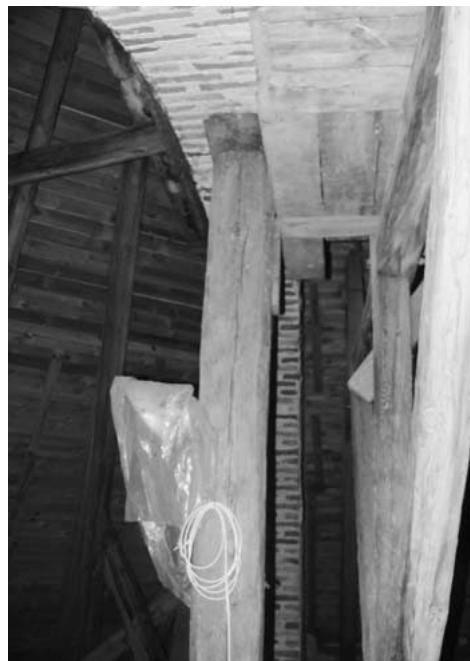
3 iliustracija. Arkos statramstis, datuotas 1671 m. Kairėje pusėje – bažnyčios pastogė virš presbiterijos. Adomo Vito nuotrauka, 2018

1654–1667 m. karų su Švedija ir Rusija metu Skarulių bažnyčia, kaip ir kitos Lietuvos katalikų bažnyčios, buvo smarkiai nuniokotos ir jų materialinės bazės atkūrimui prireikė ne vieno dešimtmečio⁵¹. Iš gautų tyrimų rezultatų paaiškėjo, kad bažnyčios rekonstrukcija vyko XVII a. aštuntame dešimtmetyje: 1670 m. datuota perdangos sija, 1671 m. – arkos statramstis (iliustracija Nr. 3).

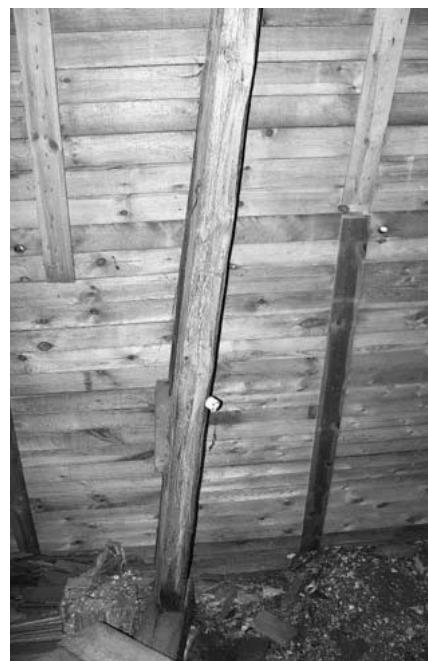
4 iliustracija. Gegnė presbiterijos dalyje. Mediena kirsta 1676 m. Adomo Vito nuotrauka, 2018

Ši rekonstrukcija, vykusi po „Tvano“ metu (1656) ištikusio gaisro, užsiėsė, nes bažnyčios stogo gegnei mediena buvo kirsta tik 1676 m. (iliustracija Nr. 4). Be to, žinoma, kad karų metu nukentėjo ir varpinė. Po karų dvaro savininkas Rapolas Zigmantas Skorulskis pasirūpino dviem naujais varpais (vietoje per karą sunaikinto senojo), kuriuos 1670 ir 1684 m. nuliedino Vilniaus liejikas Jonas Delamarsas⁵².

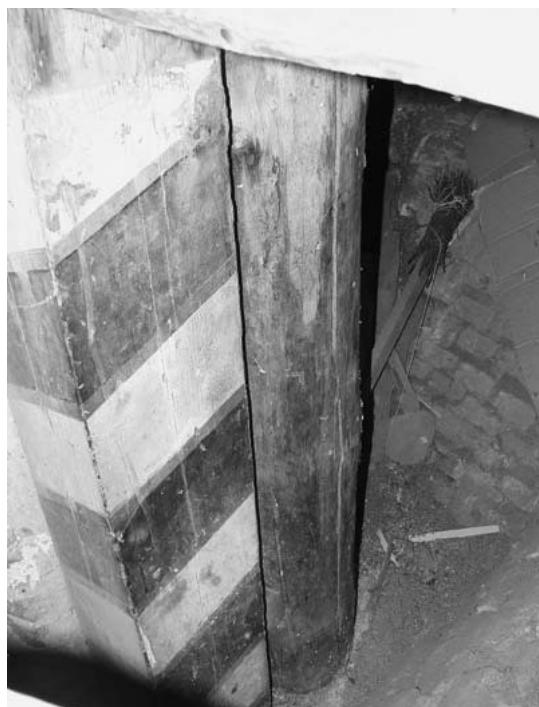
5 iliustracija. Apskrito skerspjūvio perdangos statramstis prie užlipimo į pastogę, datuotas 1760 m. Adomo Vito nuotrauka, 2018

o 1760 m. – perdangos statramščiui (iliustracija Nr. 5). Galbūt tai susiję su „neseniai atliktu“ stogo remontu, minimu 1782 m. vizitacijoje?⁵⁶ Be to, atrodo, kad 1781 m. birželio 15 d. gaisras išdegino tik vidaus įrangą, bet nepaliėtė virš mūrinių skliautų esančią pastogės medinių konstrukcijų. Tikėtina, kad būta ir daugiau Skarulių bažnyčios stogo rekonstrukcijų, tačiau didžioji dalis gegnių yra pakeista neseniai (XXI a. pradžioje) vykusio remonto metu.

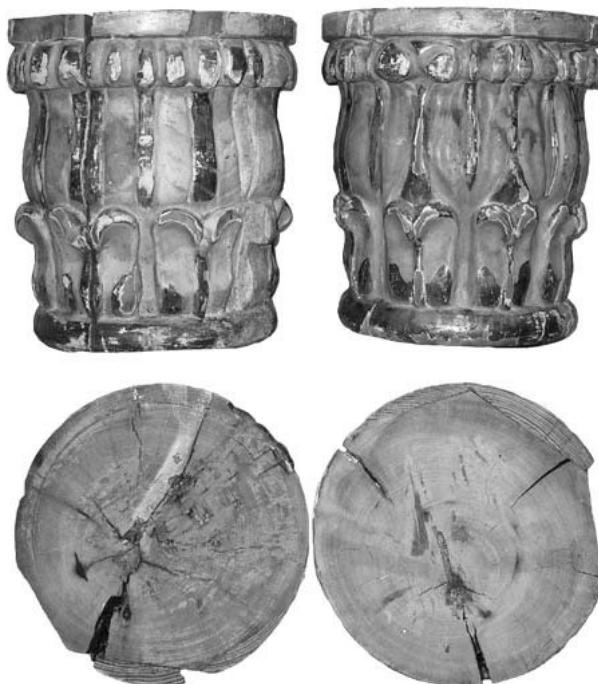
6 iliustracija. Išardytos altoriaus kolonų elementai iš liepos medienos. Skersiniame pjūvyje, trečiosios nuotraukos apačioje ir ketvirtosios nuotraukos viršuje dešinėje matyti priklijuoti pušies medienos gabaliukai.
Adomo Vito nuotrauka,
2018

Bažnyčioje yra saugomos kadaise išardytos šoninio altoriaus keturios kolonų dalys su drožybos elementais (iliustracija Nr. 6). Joms pagaminti naujota liepos mediena su nedideliais įklijuotais pušies intarpais. Nors ir nėra galimybių detaliau apžiūrėti šiuo metu bažnyčioje esančius altorius, galime daryti prielaidą, kad altoriai ar jų dalys irgi pagaminti iš liepos medienos. Kadangi liepos medžio rievių istorinio laikotarpio chronologiją nėra sukurta, tai šiuo metu datuoti minėtas altoriaus dalis nėra techninių galimybių. Tegame tik pasakyti, kad buvo pasirinktos šimtametės liepos, kurių amžius siekė

net iki 140 m., o kamienai salygiškai nebuvo stori, t. y. metinės rievės buvo siauros. Kažin ar dabar Lietuvoje pavyktų aptikti tokį augančių liepų, kuriuos būtų apimamos suaugusio žmogaus rankomis ir būtų 140 m. amžiaus.
